**Untersuchungen an ungeschädigten und durch
Pilzbefall geschädigten Nadelholzbauteilen mit
ausgewählten Prüfverfahren**

genehmigte Dissertation

vorgelegt an der
Fakultät Maschinenwesen
der Technischen Universität Dresden

Dipl.-Ing. Thomas Baron

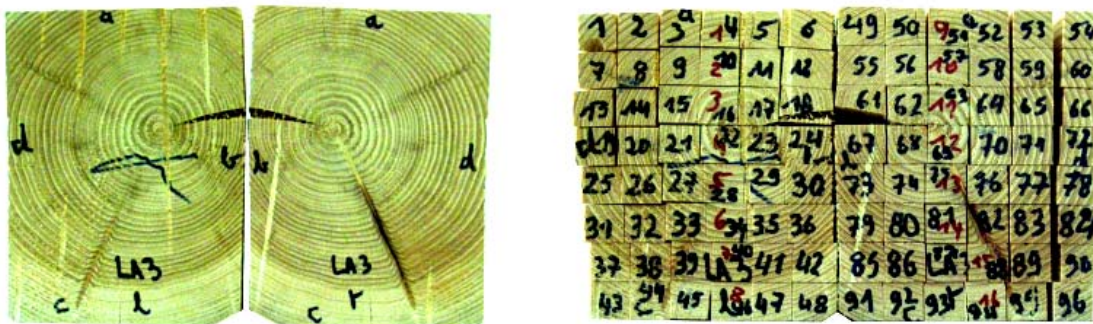
Abb. 27: Balkenabschnitt vor (links) und nach (rechts) dem Einschnitt

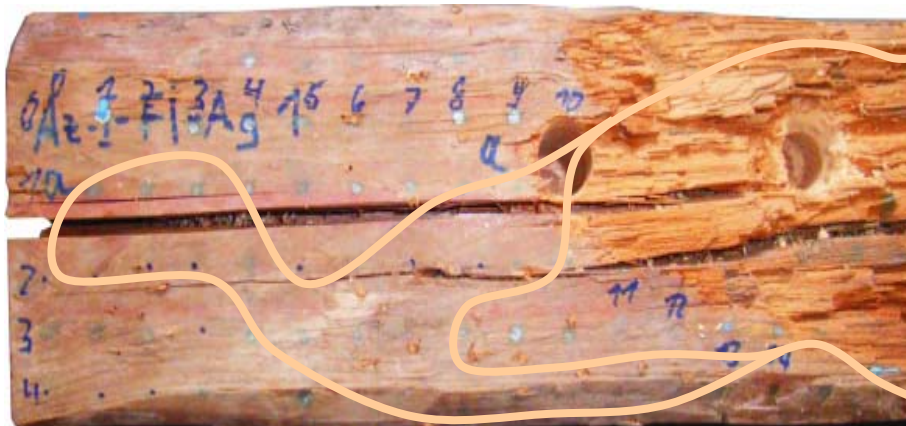
Abb. 113: Probekörper 1 der Untersuchung der Übergangszone (geschädigte Unterseite)

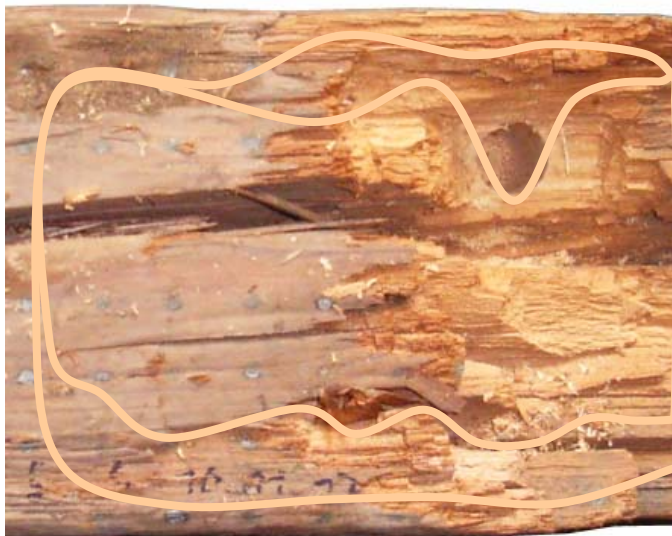
Abb. A-18: Probekörper 2 der Untersuchung der Übergangszone (geschädigte Unterseite)

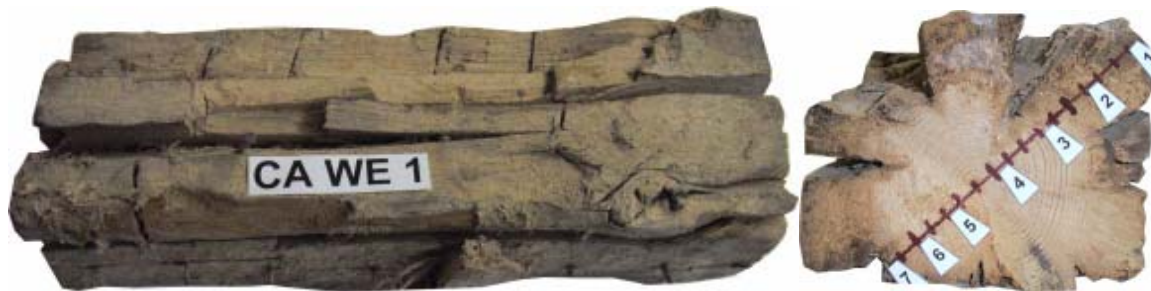
Abb. A-20: Geschädigter Probekörper [*Serpula lacrymans* (Wulf in Jacq.:Fr.) Schroeter] mit Markierung der Analysestellen der chemischen Untersuchungen
